**공사 기성부분 검사원  
보고서(5번)**

## 【제2회 공사 기성부분 검사원】

1. 공 사 명: 평택시 오성면 죽리 다가구주택 신축공사(5번)
2. 공 사 위 치: 경기도 평택시 오성면 죽리 10-34
3. 계 약 금 액: 오억삼천삼백팔십삼만원정(₩533,830,000), VAT포함
4. 계 약 년 월 일: 2019년 02월 01일
5. 착 공 년 월 일: 2019년 02월 11일
6. 준공예정년월일: 2019년 10월 30일
7. 금 회 공 정 률: 2019년 06월 18일 (공정율: 29.78%)

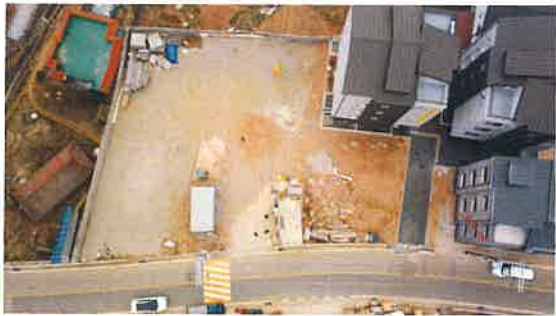
| 구 분 | 기 진행 공정사진 | 금회 공정사진 |
|---|---|--|
| 사진-1 | | |

| 구 분 | 기 진행 공정사진 | 금회 공정사진 |
|---|---|--|
| 내 용 | 사업부지 옹벽공사 및 성토작업 | 외부옹벽 가림막 설치 및 성토 완료 |

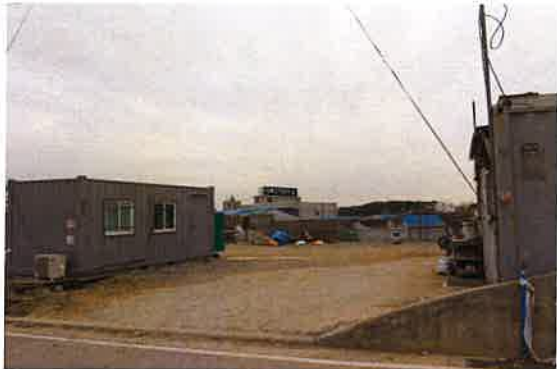
| 구 분 | 기 진행 공정사진 | 금회 공정사진 |
|---|---|--|
| 사진-2 | | |

| 구 분 | 기 진행 공정사진 | 금회 공정사진 |
|---|---|--|
| 내 용 | 사업부지 옹벽공사 및 성토작업 | 매트기초 완료후 1층 철근공사 중 |

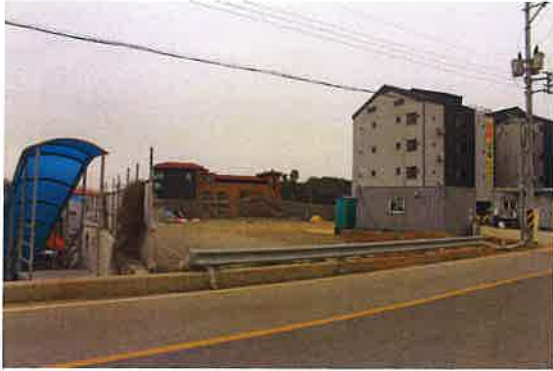
| 구 분 | 기 진행 공정사진 | 금회 공정사진 |
|---|---|---|
| 사진-3 | | 없음 |

| 구 분 | 기 진행 공정사진 | 금회 공정사진 |
|---|---|---|
| 내 용 | 사업부지 옹벽공사 및 성토작업 | |

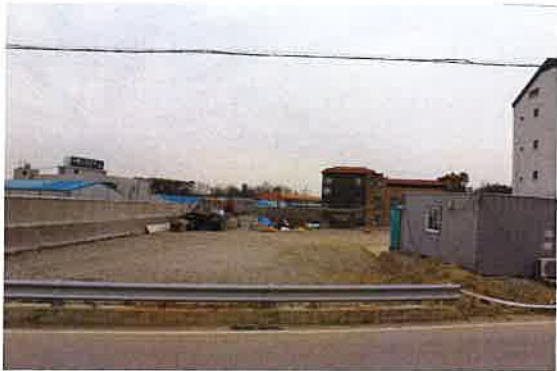
| 구 분 | 기 진행 공정사진 | 금회 공정사진 |
|---|---|---|
| 사진-4 | | 없음 |

| 구 분 | 기 진행 공정사진 | 금회 공정사진 |
|---|---|---|
| 내 용 | 사업부지 옹벽공사 및 성토작업 | |

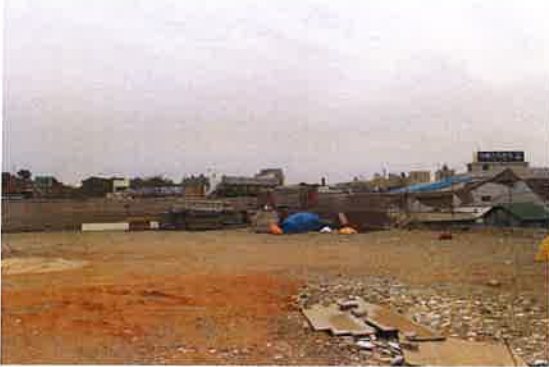
| 구 분 | 기 진행 공정사진 | 금회 공정사진 |
|---|---|---|
| 사진-5 | | 없음 |

| 구 분 | 기 진행 공정사진 | 금회 공정사진 |
|---|---|---|
| 내 용 | 사업부지 옹벽공사 및 성토작업 | |

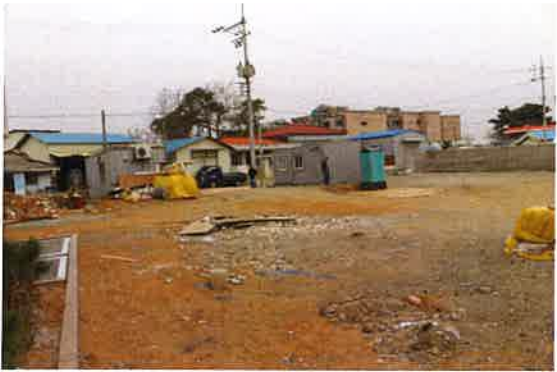
| 구 분 | 기 진행 공정사진 | 금회 공정사진 |
|---|---|---|
| 사진-6 | | 없음 |

| 구 분 | 기 진행 공정사진 | 금회 공정사진 |
|---|---|---|
| 내 용 | 사업부지 옹벽공사 및 성토작업 | |
