**공사 기성부분 검사원
보고서(3, 4, 6, 7번)**

【제2회 공사 기성부분 검사원】

1. 공 사 명: 평택시 오성면 죽리 다가구주택 신축공사(3,4,6,7번)
2. 공 사 위 치: 경기도 평택시 오성면 죽리 10-31
3. 계 약 금 액: 이십일억육천사백사십칠만원정(₩2,164,470,000) VAT포함
4. 계 약 년 월 일: 2019년 02월 01일
5. 착 공 년 월 일: 2019년 02월 11일
6. 준공예정년월일: 2019년 10월 30일
7. 금 회 공 정 률: 2019년 06월 18일 (공정율: 27.30%)

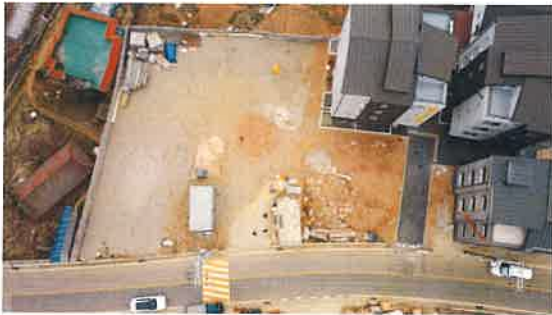
| 구 분 | 기 진행 공정사진 | 금회 공정사진(3번) |
|---|---|--|
| 사진-1 | | |

| 구 분 | 기 진행 공정사진 | 금회 공정사진(3번) |
|---|---|--|
| 내 용 | 사업부지 옹벽공사 및 성토작업 | 기초공사 완료후 1층 거푸집 및 철근공사 |

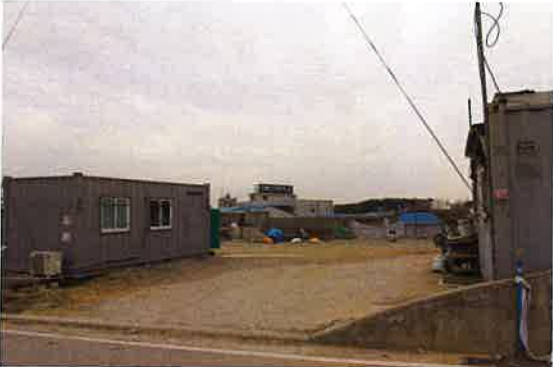
| 구 분 | 기 진행 공정사진 | 금회 공정사진(3번) |
|---|---|--|
| 사진-2 | | |

| 구 분 | 기 진행 공정사진 | 금회 공정사진(3번) |
|---|---|--|
| 내 용 | 사업부지 옹벽공사 및 성토작업 | 2층 바닥 거푸집공사 |

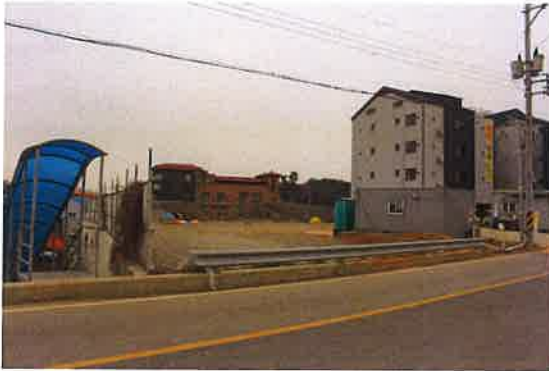
| 구 분 | 기 진행 공정사진 | 금회 공정사진(4번) |
|---|---|--|
| 사진-3 | | |

| 구 분 | 기 진행 공정사진 | 금회 공정사진(4번) |
|---|---|--|
| 내 용 | 사업부지 옹벽공사 및 성토작업 | 성토 후 바닥 다지기 |

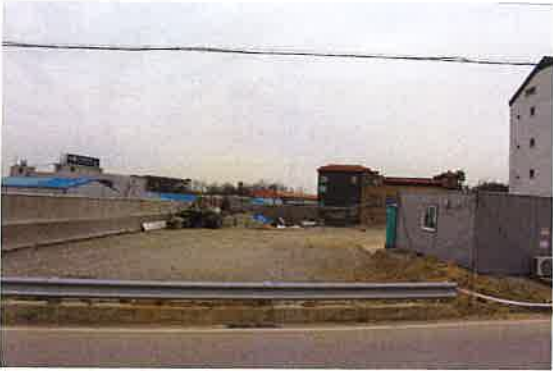
| 구 분 | 기 진행 공정사진 | 금회 공정사진(4번) |
|---|---|--|
| 사진-4 | | |

| 구 분 | 기 진행 공정사진 | 금회 공정사진(4번) |
|---|---|--|
| 내 용 | 사업부지 옹벽공사 및 성토작업 | 전체 사업부지 작업장 및 아적장 사용 |

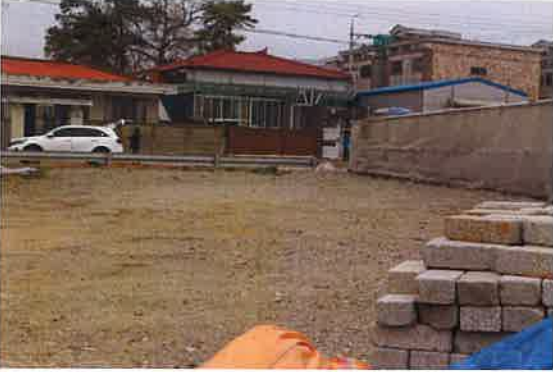
| 구 분 | 기 진행 공정사진 | 금회 공정사진(7번) |
|---|---|--|
| 사진-7 | | |

| 구 분 | 기 진행 공정사진 | 금회 공정사진(7번) |
|---|---|--|
| 내 용 | 사업부지 옹벽공사 및 성토작업 | 기초 완료후 1층 거푸집 및 철근조립 공사 |

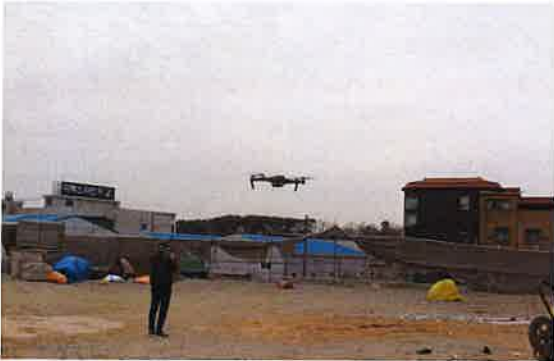
| 구 분 | 기 진행 공정사진 | 금회 공정사진(7번) |
|---|---|--|
| 사진-8 | | |

| 구 분 | 기 진행 공정사진 | 금회 공정사진(7번) |
|---|---|--|
| 내 용 | 사업부지 옹벽공사 및 성토작업 | 1층 동바리 공사 및 2층 바닥일부 거푸집공사 |
